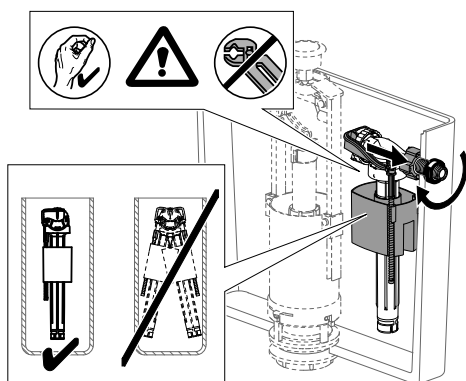
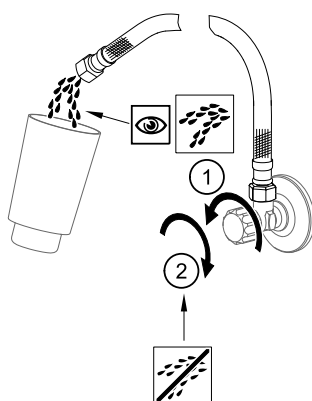
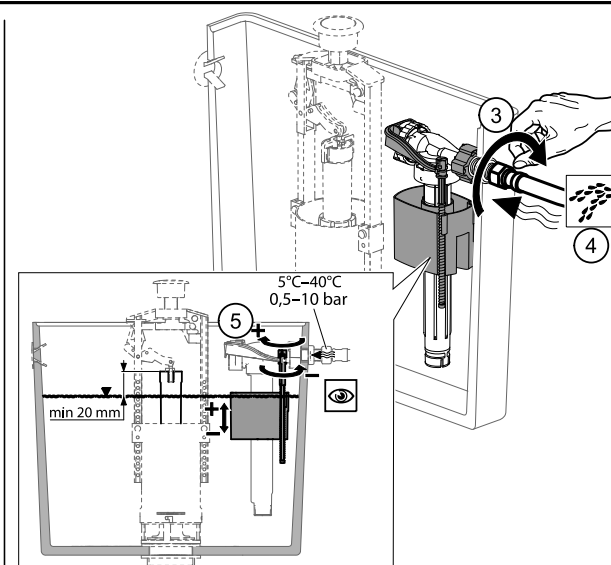
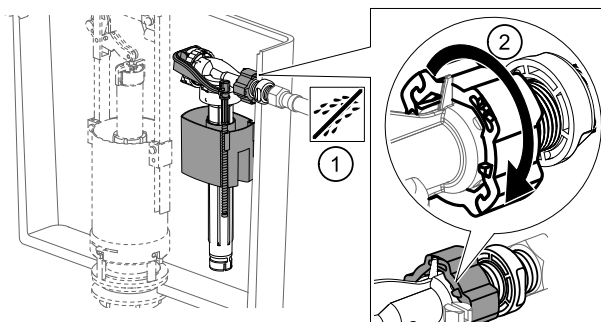
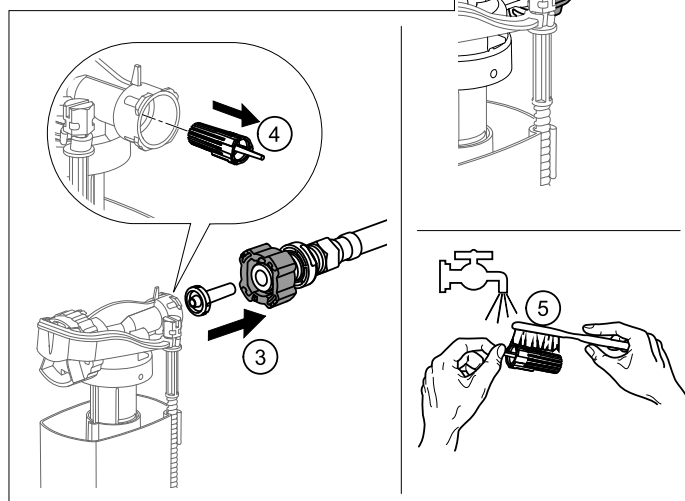
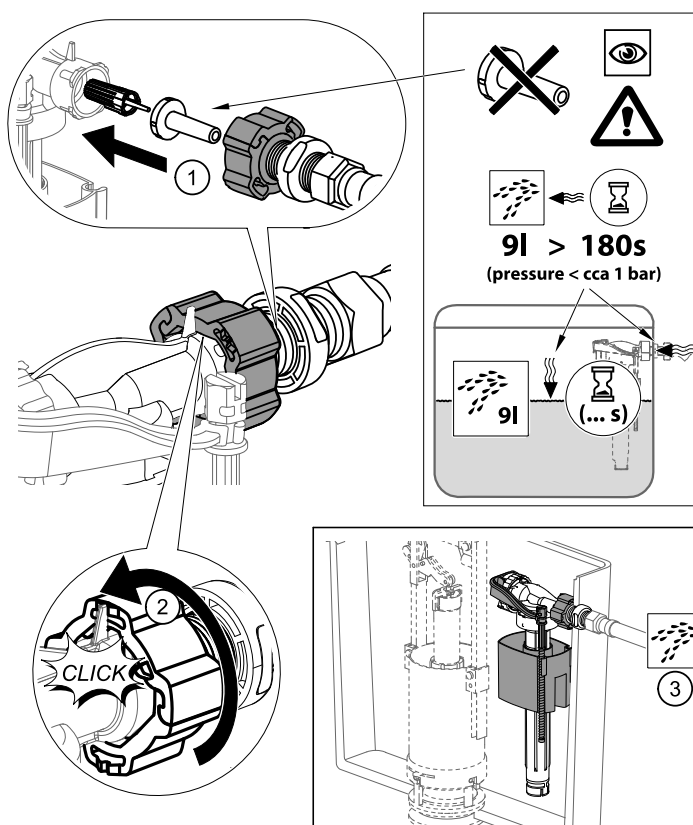
Technical drawing of a mechanical component, likely a valve or actuator, showing a side view. The component features a handle with a curved grip, a central body with a threaded stem, and a base with a flange. The drawing is a black and white line illustration.

**EN** A plastic strainer is inserted in the inlet part of the valve body to catch any impurities in the water. The strainer is equipped with a handle for easy removal. Malfunction of the valve can be caused by clogging of the strainer, which must be removed and cleaned. Therefore, it is not recommended, especially for domestic waterworks, use water with small impurities. Pay attention to the water quality in the water supply system. In case of occurrence of impurities and alluvium in the water supply system may the valve get clogged and damaged. The manufacturer is not responsible for any damage caused in this way and cannot be covered by the warranty. The warranty conditions and the length of the warranty are listed on the website: <https://www.alcadrain.com/en/customer-services/guarantee-and-guarantee-certificate>
